Before

After

Point

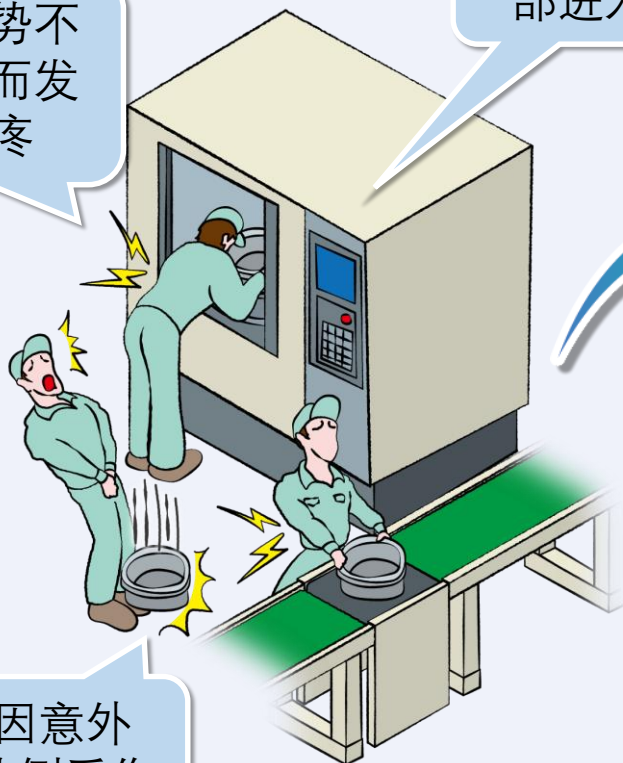
工作姿势不合理因而发生腰疼

无法从顶部进入

因意外跌倒受伤

工件重量 30kg (圆筒状工件)

使用频度 60次 / 天

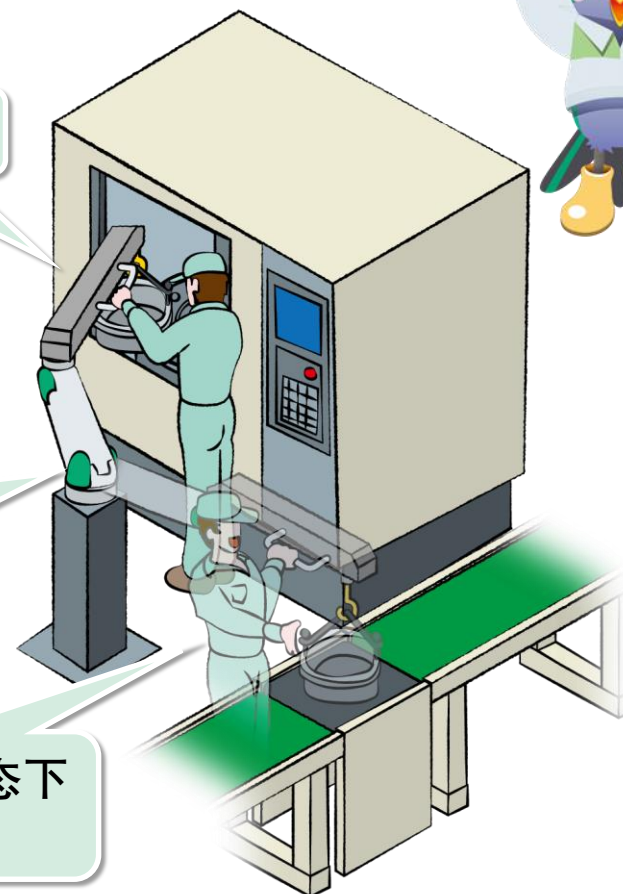
从侧面进入

处于安全状态下工作

处于安全状态下举起工件

轴配置

延伸臂 + $\varphi 100$

附件

钩子

从侧面进入

防腰疼措施
